基礎開挖破壞案例介紹

課程教師：蕭秋安 楊國鑫 謝佑明
日期：101.05.25

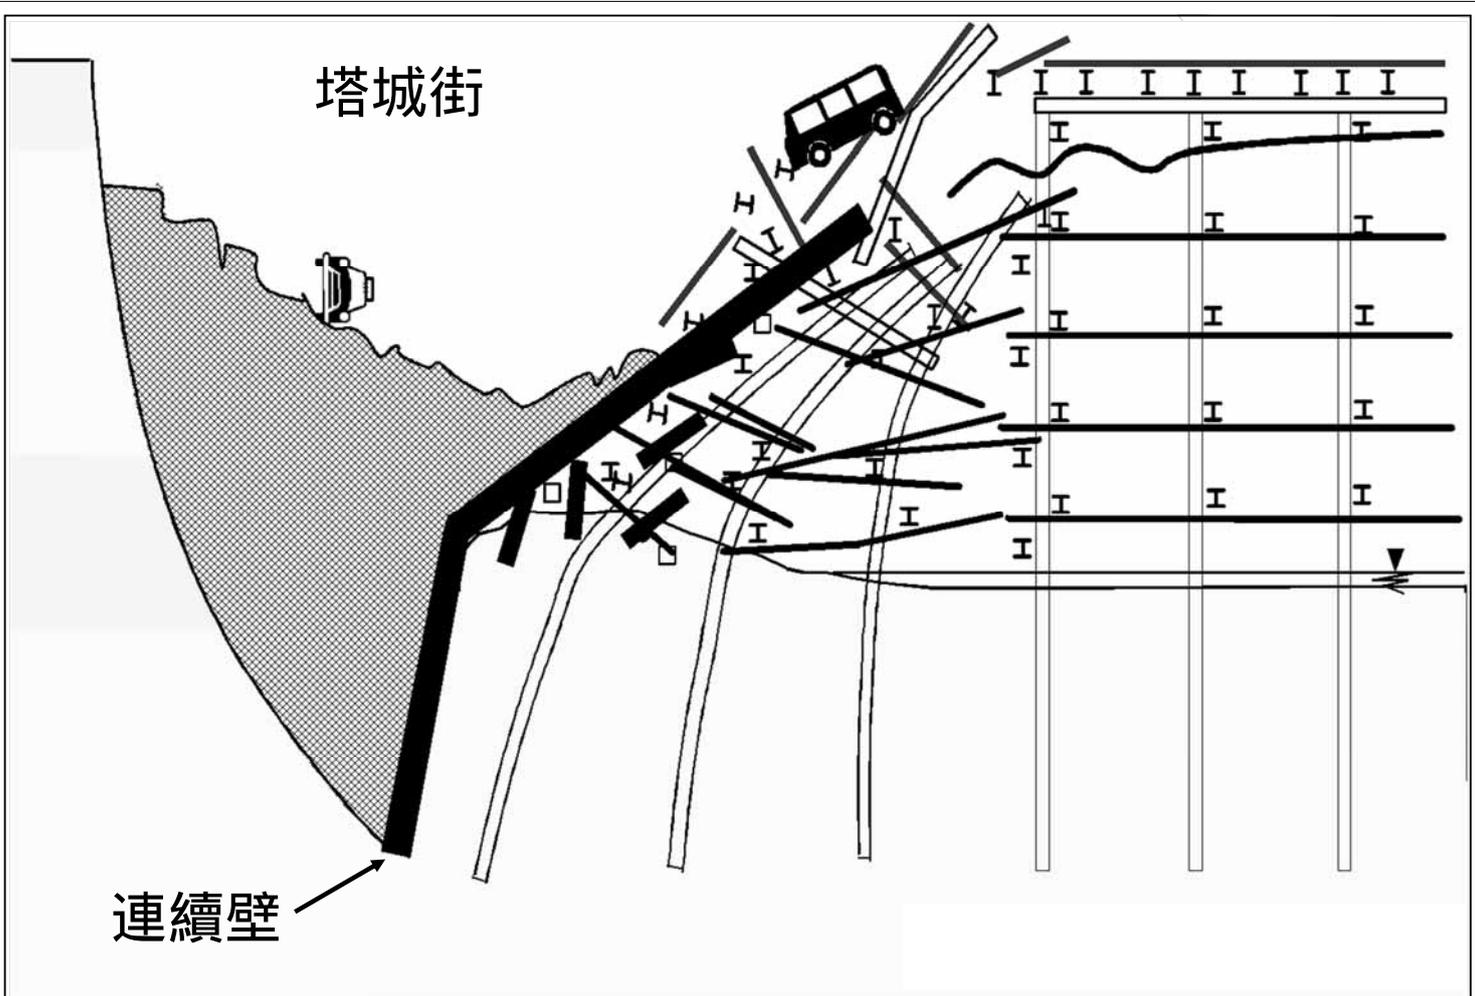
台北市鄭州路開挖災變示意圖

- 支撐系統強度不足，造成支撐潰散

- 原設計採六階支撐，施工計畫變更為五階支撐
- 第五階支撐太慢，連續壁久置產生大量變形，造成大斜撐之橫檔與連續壁間滑脫，以致大斜撐預壓值下降
- 中間柱底部支承之反循環基樁澆置作業深度控制不佳，開挖階段採底部超挖、樁頭混凝土敲除以進行水平支撐架設，底部超挖及混凝土敲除震動可能造成支撐鬆脫及滑移

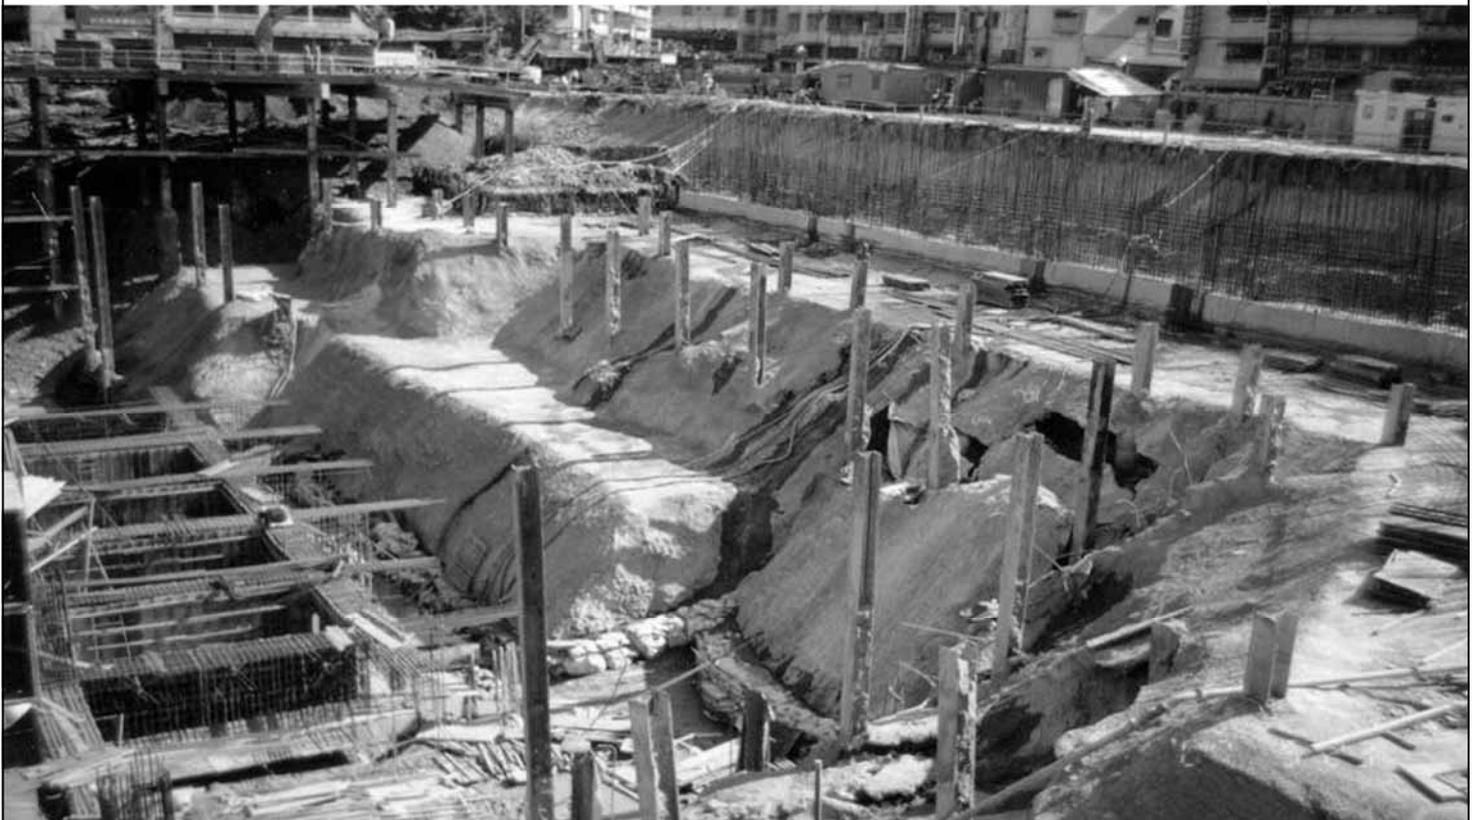
攪拌樁改良土堤之局部滑動破壞

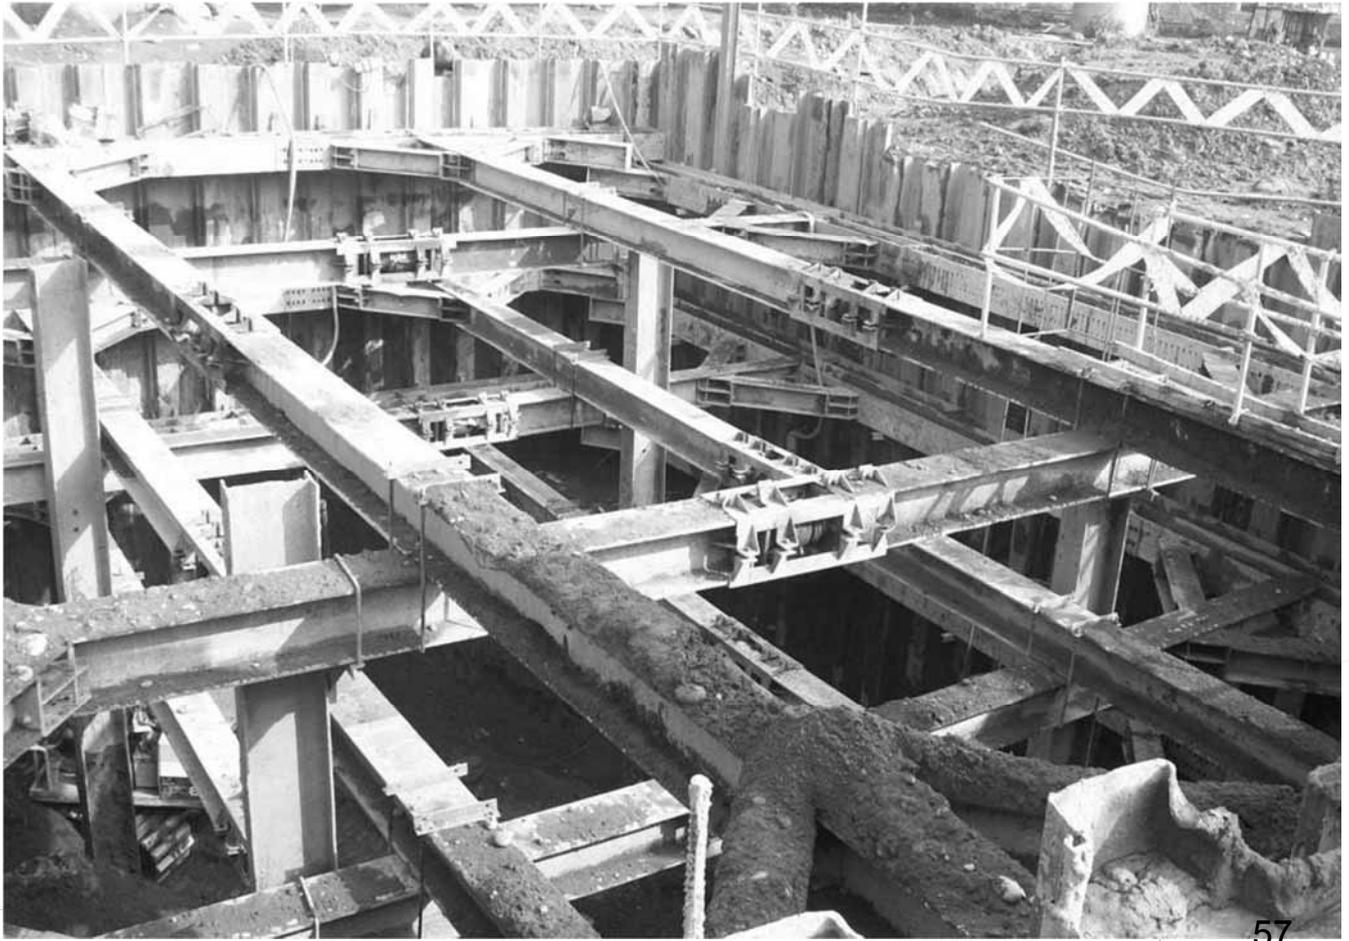
P21橋墩基礎開挖施工，開挖至第三階支撐情形

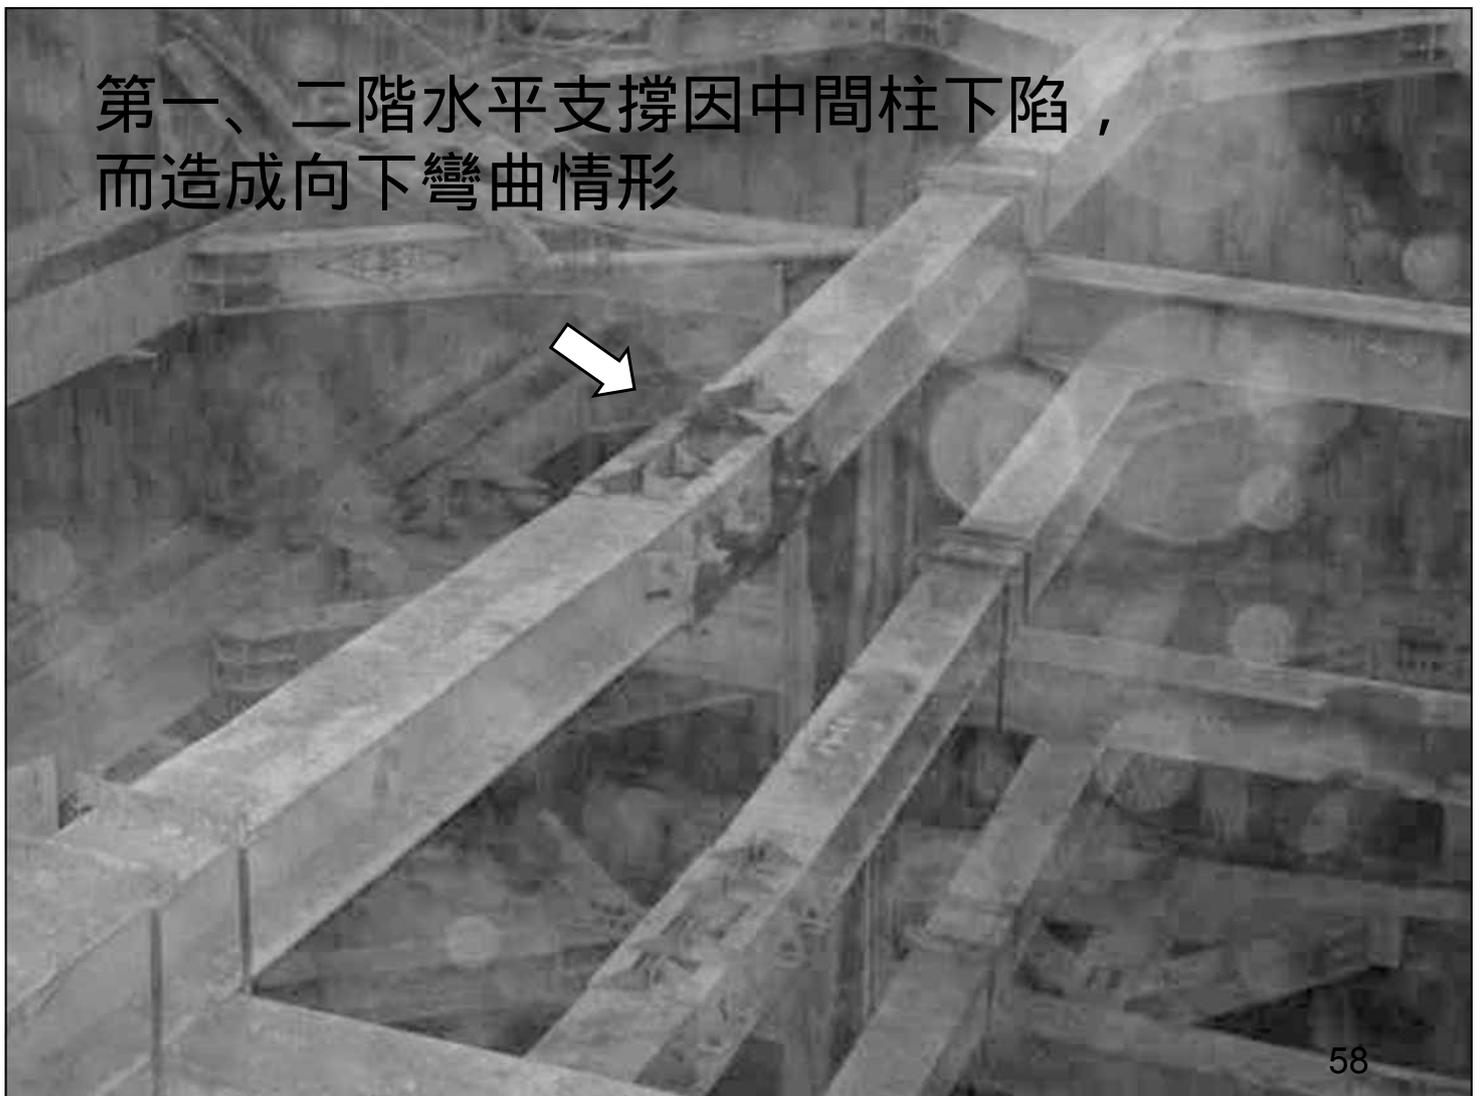
第一、二階水平支撐因中間柱下陷，
而造成向下彎曲情形

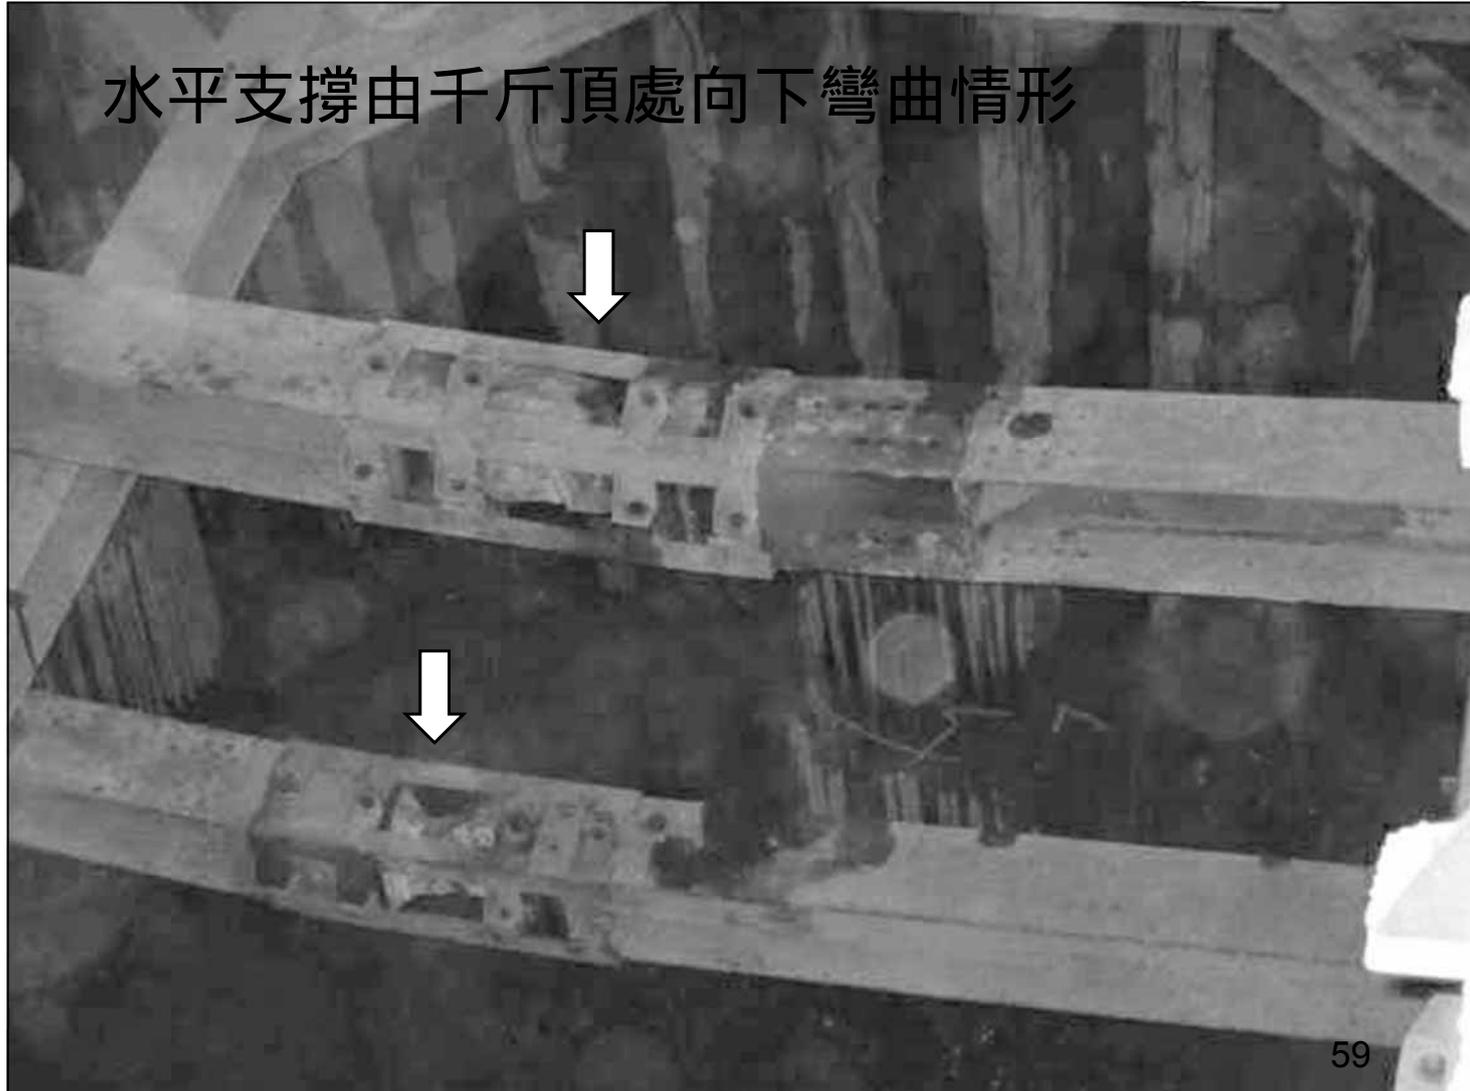
水平支撐由千斤頂處向下彎曲情形

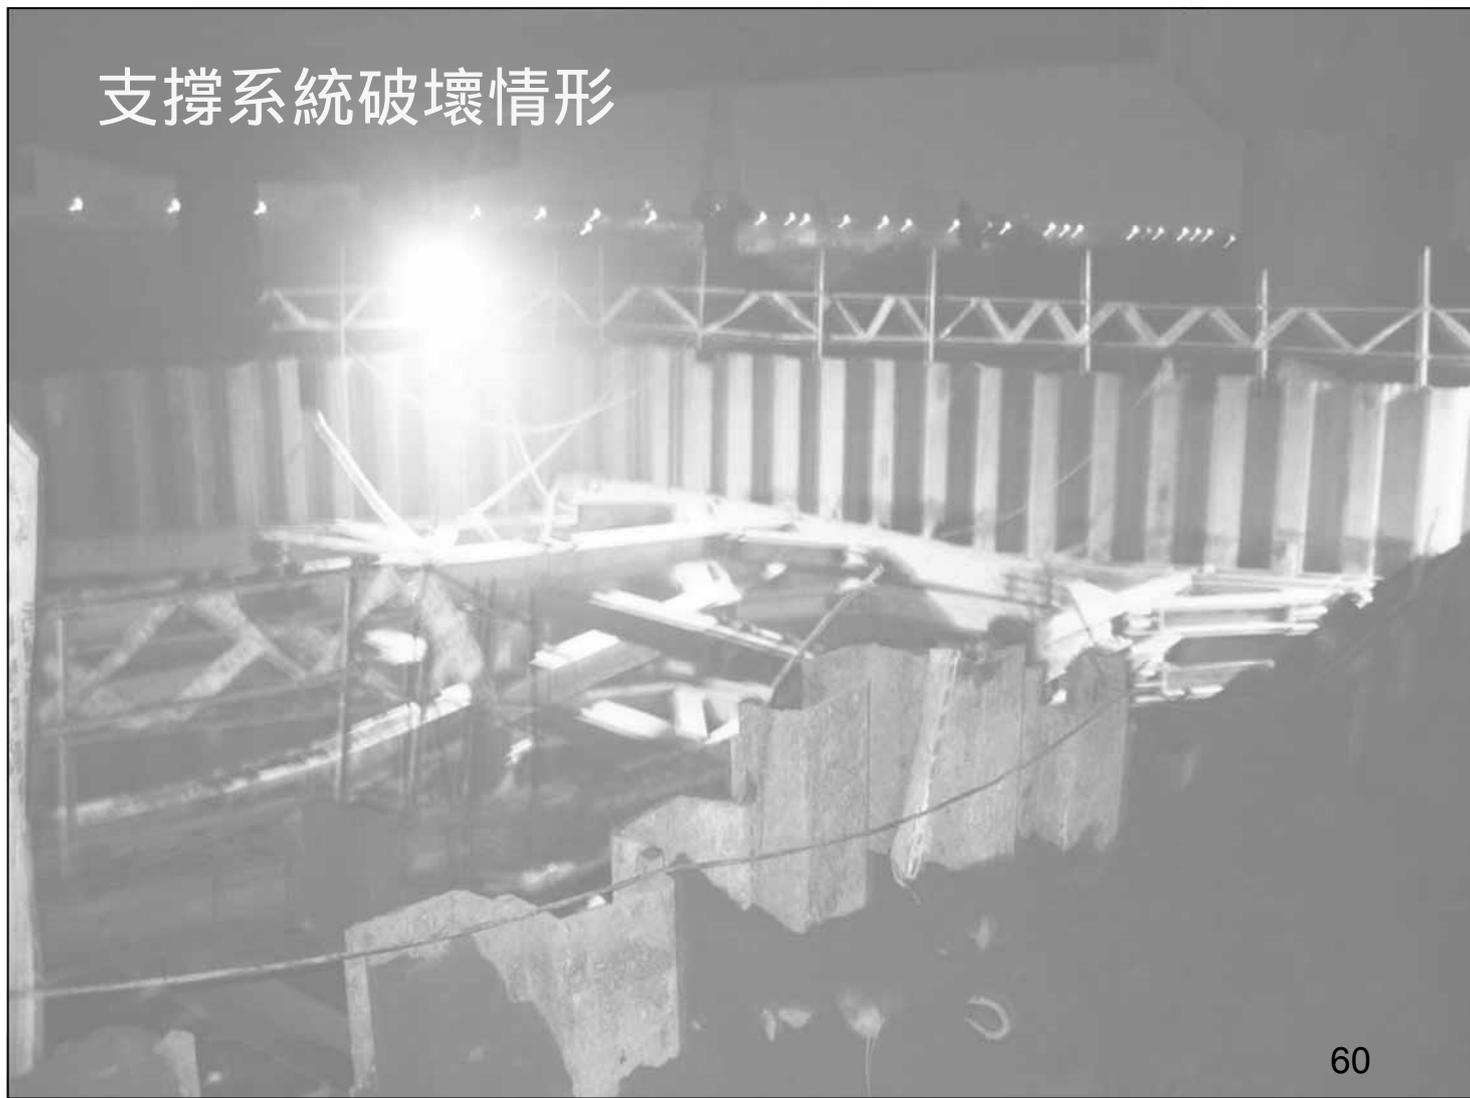
支撐系統破壞情形

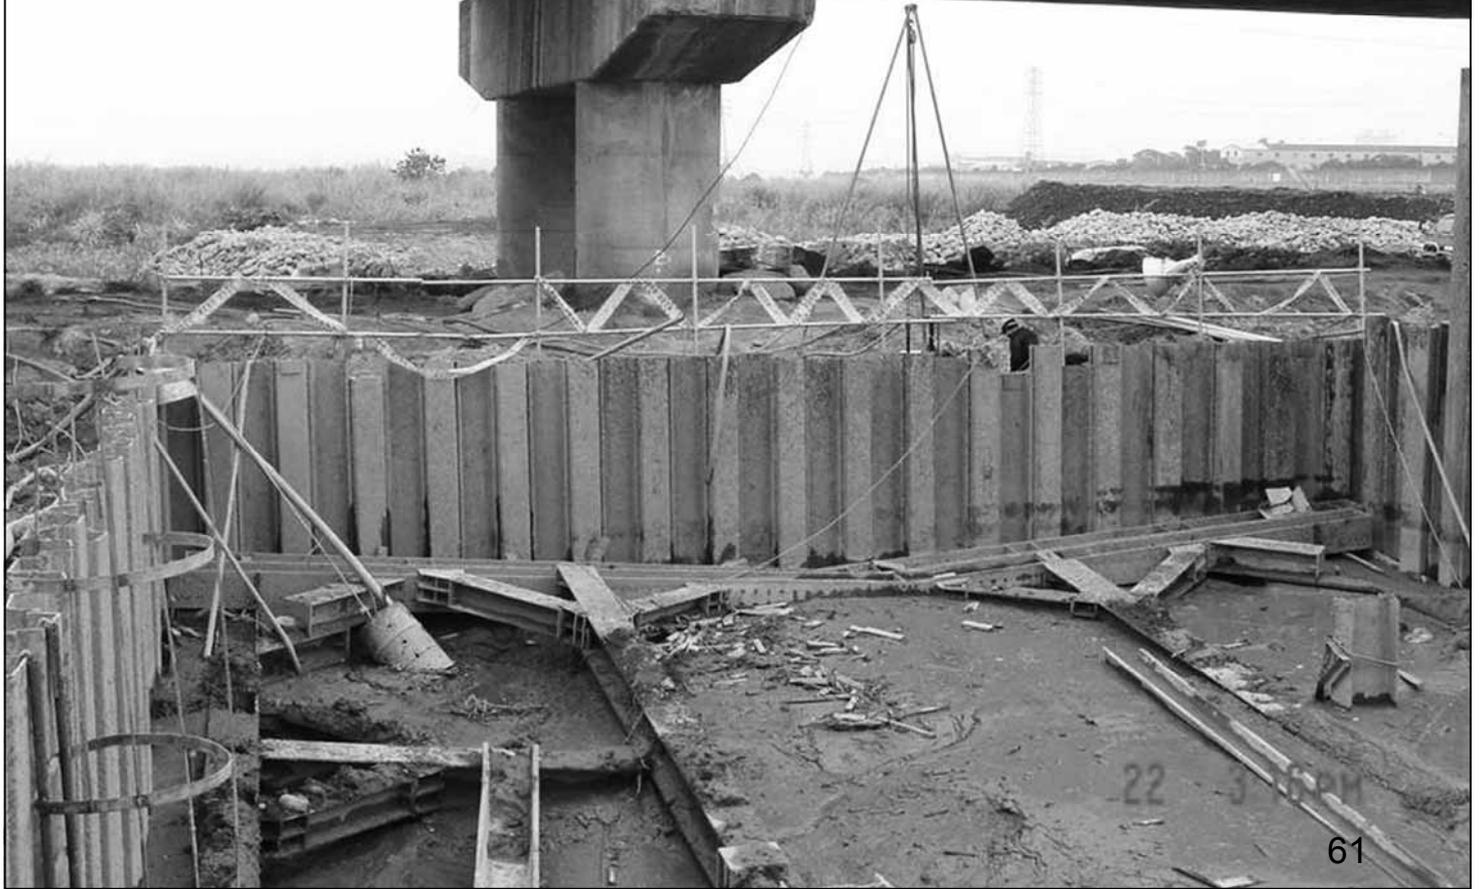
災變後緊急回填土砂至地表下1.0m，
臨鐵路橋側進行抽水井鑽孔作業

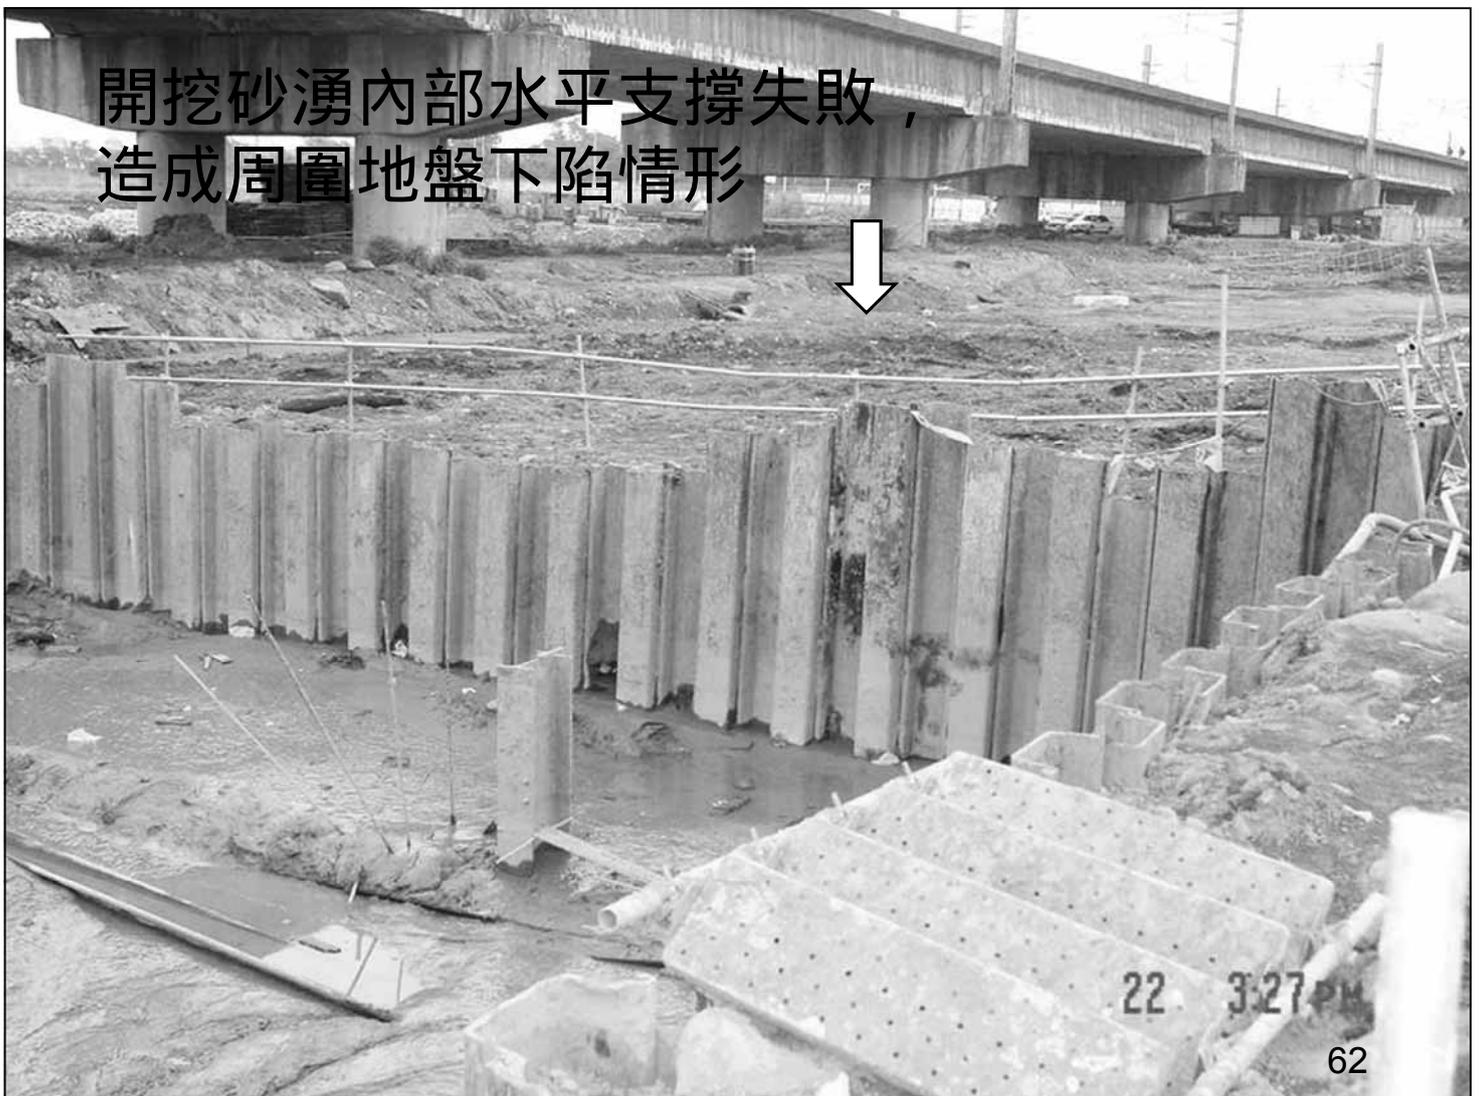
開挖砂湧內部水平支撐失敗，
造成周圍地盤下陷情形

- 推測鋼板樁於砂土層範圍內之接頭不密合，存在較大開口或空隙，以致地下水向上湧入開挖區內
(鋼板樁接頭不密實之原因，可能因採用舊料，其卡榫變形及磨損產生間隙，或於打設時已脫離所致)
- 開挖區內點井深度不足，無法有效抽降入滲之地下水

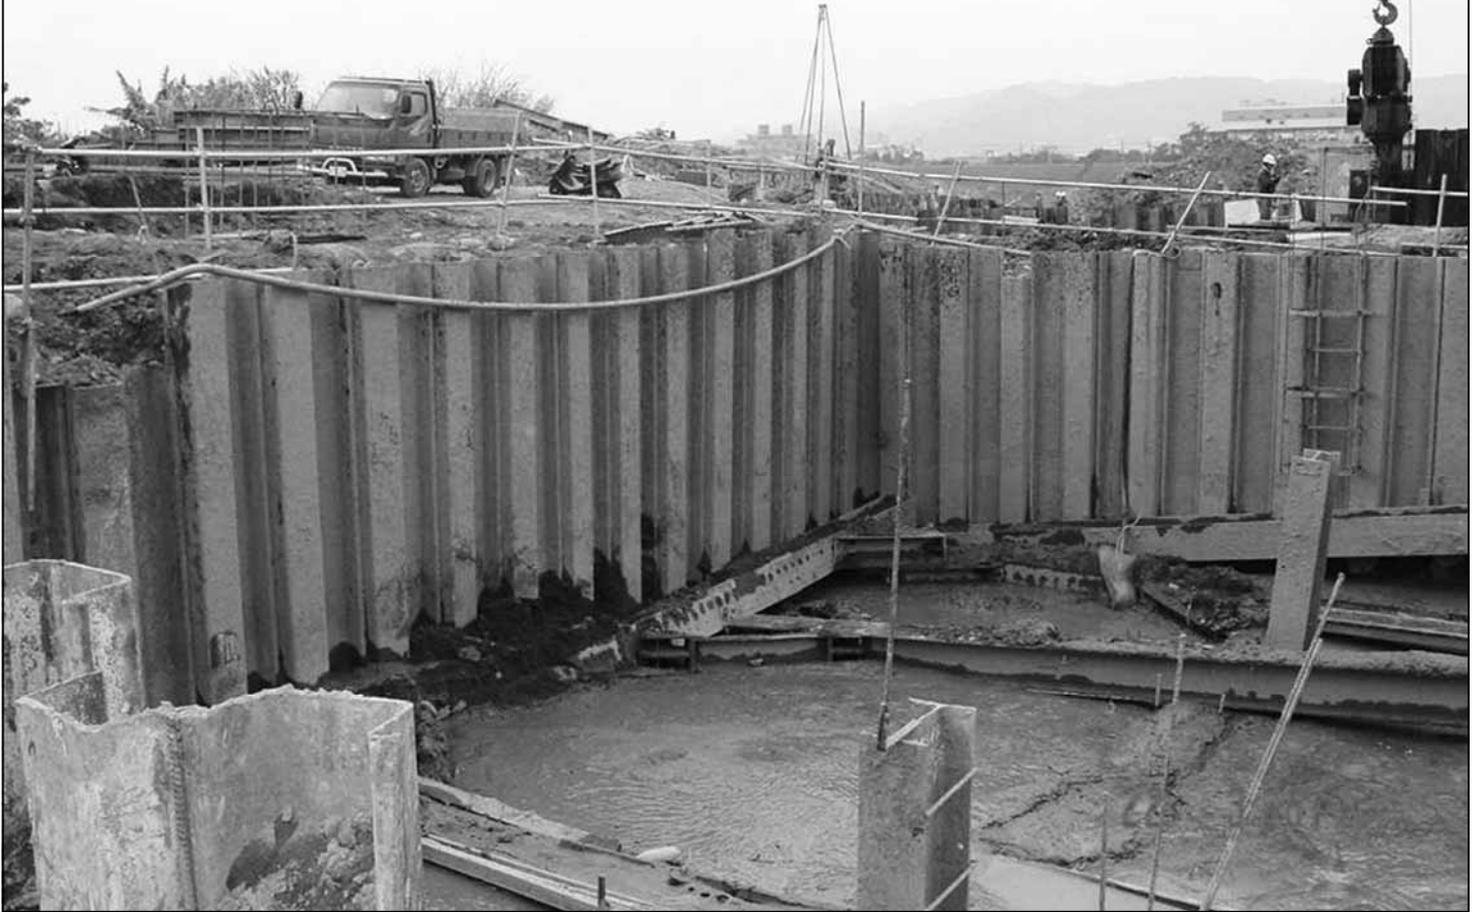
第一階水平支撐下滑及中間柱歪斜下陷情形

- 原設計四排水平支撐(間距為4.0m)，而現場實際僅設置兩排水平支撐(間距為7.0m)，因支撐間距加大，鋼板樁側向變形亦增加，可能造成接頭處脫開或間隙增大，而造成滲漏水之情形
- 中間柱設計原有8支，施工時僅打設4支，且貫入深度仍維持原設計之23m，並未因減少中間柱數量而增長，則中間柱載重增加，砂湧現象掏空樁周之土壤，樁承载力降低，無法支承水平支撐載重而產生下陷，以致支撐系統向內擠壓變形而產生支撐系統破壞
