基礎開挖破壞案例介紹

課程教師：蕭秋安 楊國鑫 謝佑明
日期：101.05.25

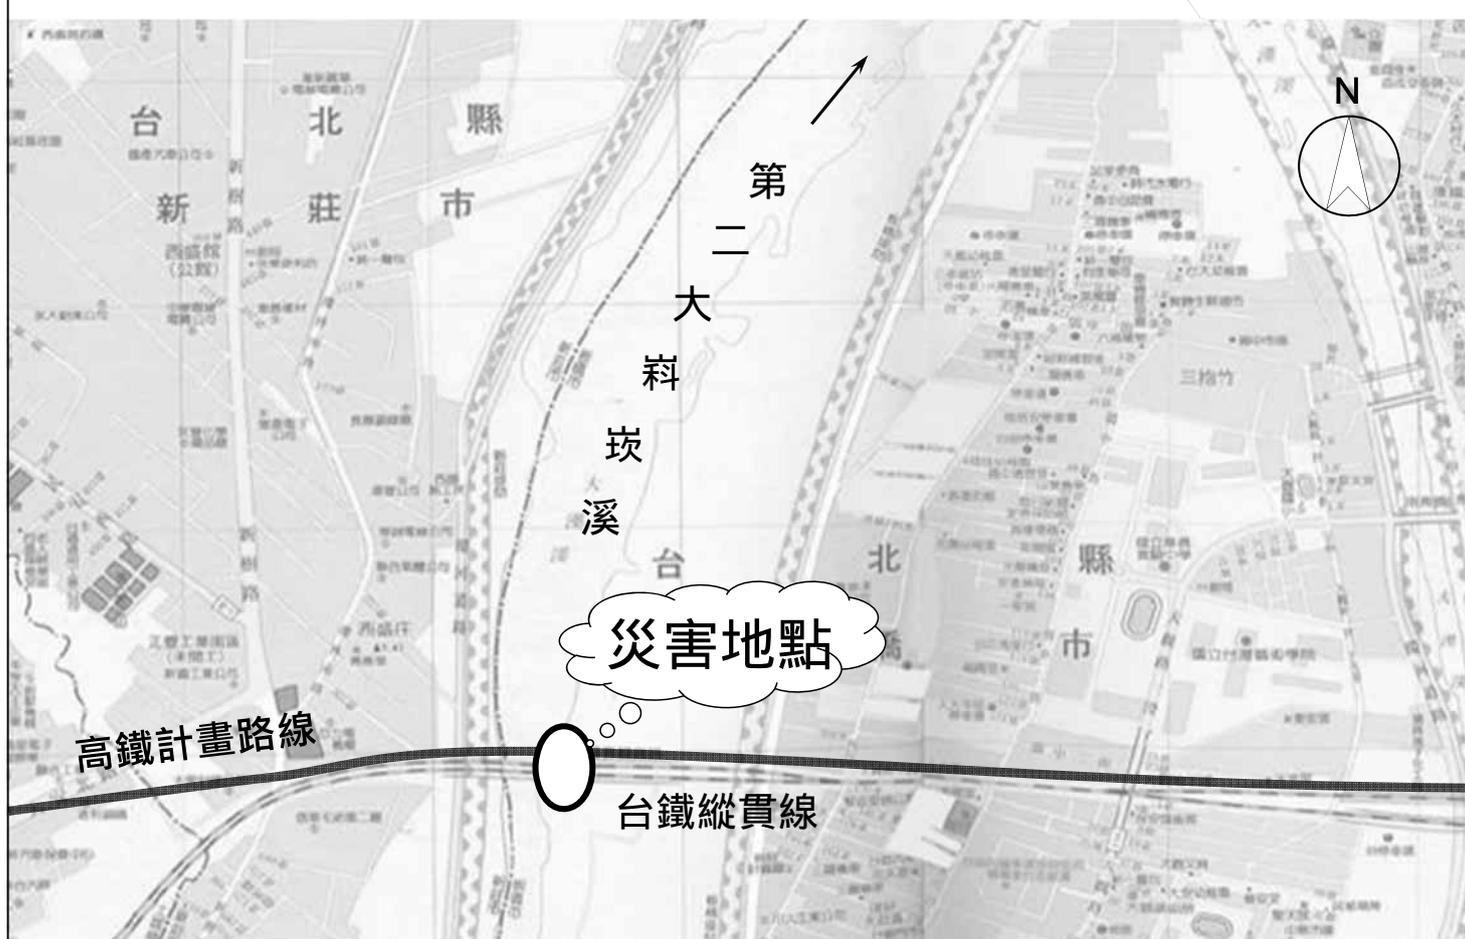
災害平面位置圖

災害規模：開挖底面湧砂湧水，擋土支撐系統崩壞。

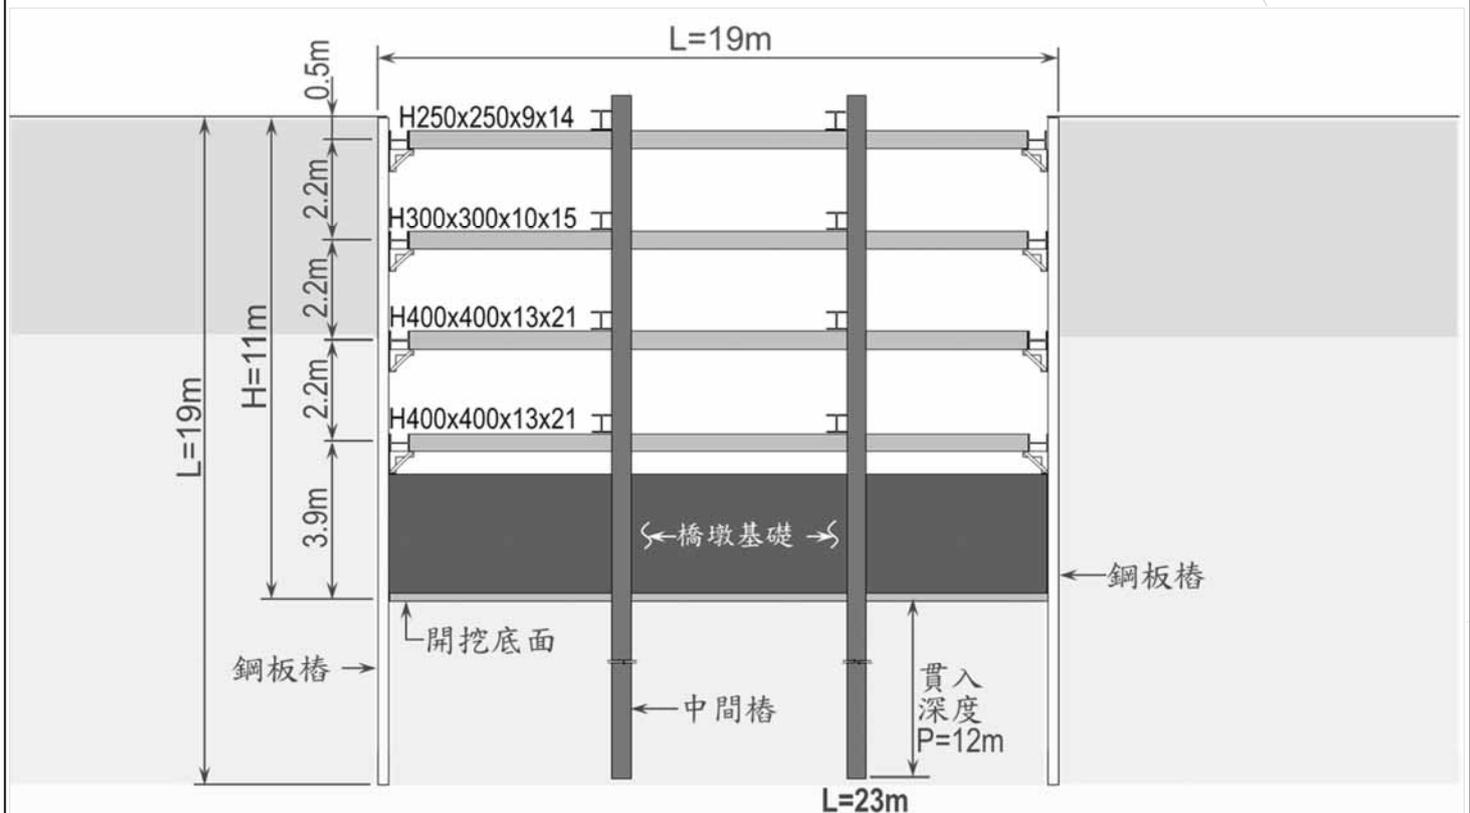
橋墩基礎開挖擋土支撐系統斷面配置示意圖

- 由現場僅1中間樁旁有一湧砂孔，並非全面性開挖底面砂湧現象

- 推測鋼板樁於砂土層範圍內之接頭不密合，存在較大開口或空隙，以致地下水向上湧入開挖區內
(鋼板樁接頭不密實之原因，可能因採用舊料，其卡榫變形及磨損產生間隙，或於打設時已脫離所致)
- 開挖區內點井深度不足，無法有效抽降入滲之地下水

- 原設計四排水平支撐(間距為4.0m)，而現場實際僅設置兩排水平支撐(間距為7.0m)，因支撐間距加大，鋼板樁側向變形亦增加，可能造成接頭處脫開或間隙增大，而造成滲漏水之情形
- 中間柱設計原有8支，施工時僅打設4支，且貫入深度仍維持原設計之23m，並未因減少中間柱數量而增長，則中間柱載重增加，砂湧現象掏空樁周之土壤，樁承载力降低，無法支承水平支撐載重而產生下陷，以致支撐系統向內擠壓變形而產生支撐系統破壞
